Nordsee-Camp, Norden-Norddeich

- **Inwestycja**
Izolacja przeciwwodna istniejącej budowli, elementy stykające się z gruntem , Izolacja przeciwwodna budowli
- **Typ obiektu**
Zabytki i cenne obiekty historyczne , Budynki biurowe i administracyjne
- **Adres obiektu**
, 26506 Norden-Norddeich
- **Zakończenie robót**
2011
- **Czy możliwe jest zwiedzanie?**
nie

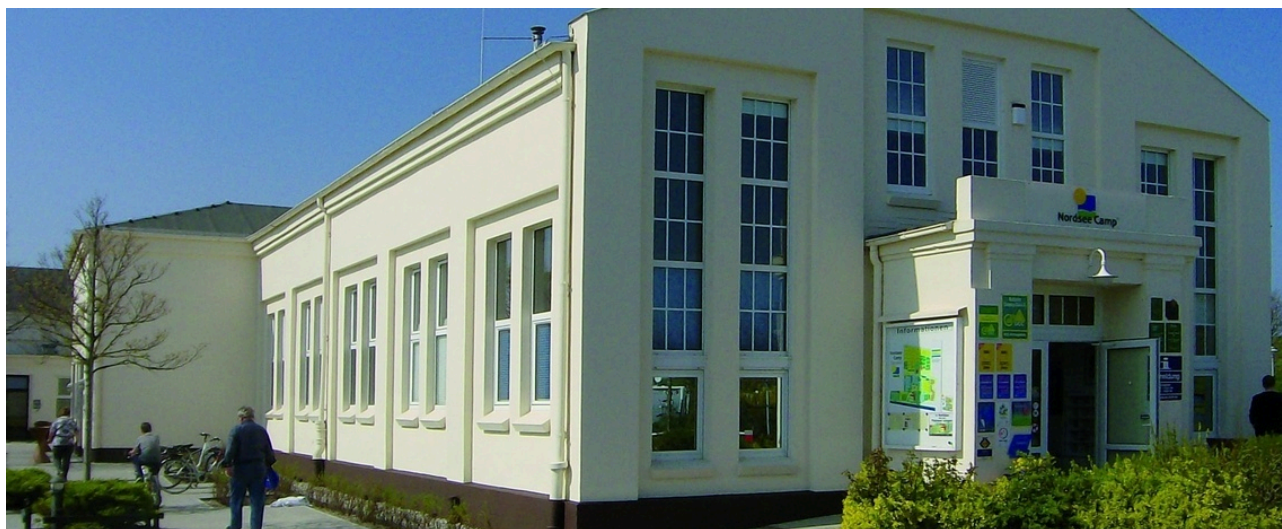
Budynek miał źle wykonaną i uszkodzoną przeponę poziomą. Zawilgocony mur spowodował wysokie koszty ogrzewania. Instalacja systemu zespolonej izolacji termicznej została odrzucona przez urzędy konserwatorskie. Zdecydowano się na renowację murów w systemie Kiesol, aby wysuszyć ściany i zmodernizować je energetycznie.
