Bankhaus Seeliger, Wolfenbüttel

Specyfikacja:

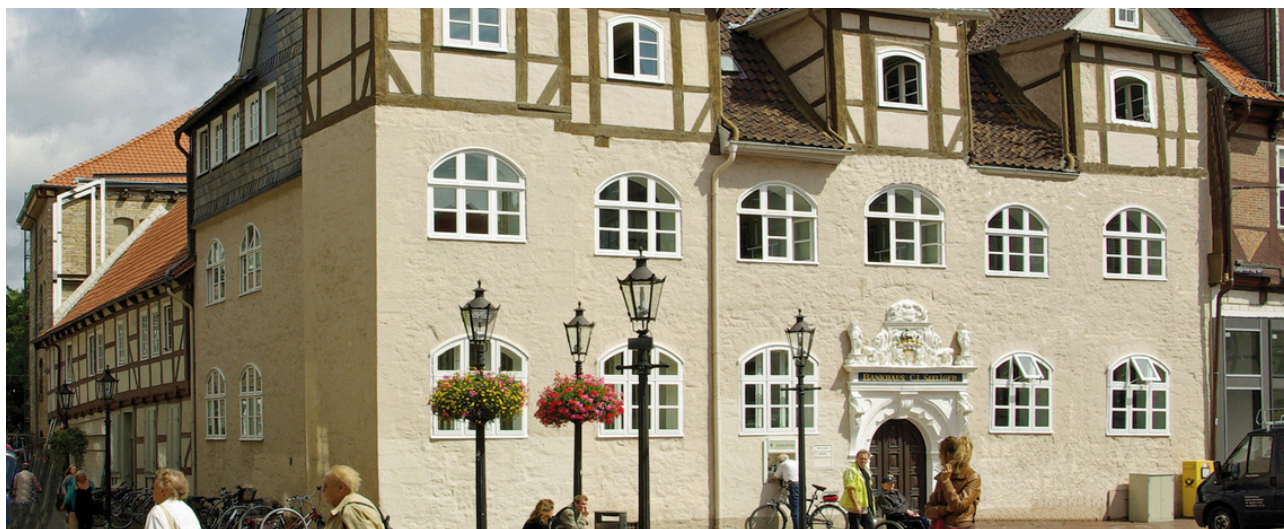
Bankhaus Seeliger ma za sobą długą historię. Budynek banku wzniesiony w 1586 r. jest jednym z niewielu w Wolfenbüttel, które wykonano z piaskowca łupanego, z zachwycającym renesansowym portalem. Ze względu na pilną potrzebę rozbudowy Bank nabył przyległy budynek magazynowy wybudowany w 1871 roku. Ma to stworzyć warunki do kompleksowej renowacji banku.

Ściany starego spichlerza są murowane z cegły piaskowo-wapiennej o grubości 90 cm, od zewnątrz bez tynków, narażone na wpływy atmosferyczne. Umożliwiło to silną absorpcję wody i doprowadziło do spadku temperatury ścian wewnętrznych. Budynek jest objęty ochroną konserwatorską, więc elewacja nie mogła zostać zmieniona. Podjęto decyzję o zastosowaniu izolacji wewnętrznej.
